Crossos EU / Nord 2000

Mätserie 3C – Pilotstudie av kurvor med liten radie

Mätningar av bulleremission från tågpassager i kurvor vid Hindås och Gånghester

2021-12-03

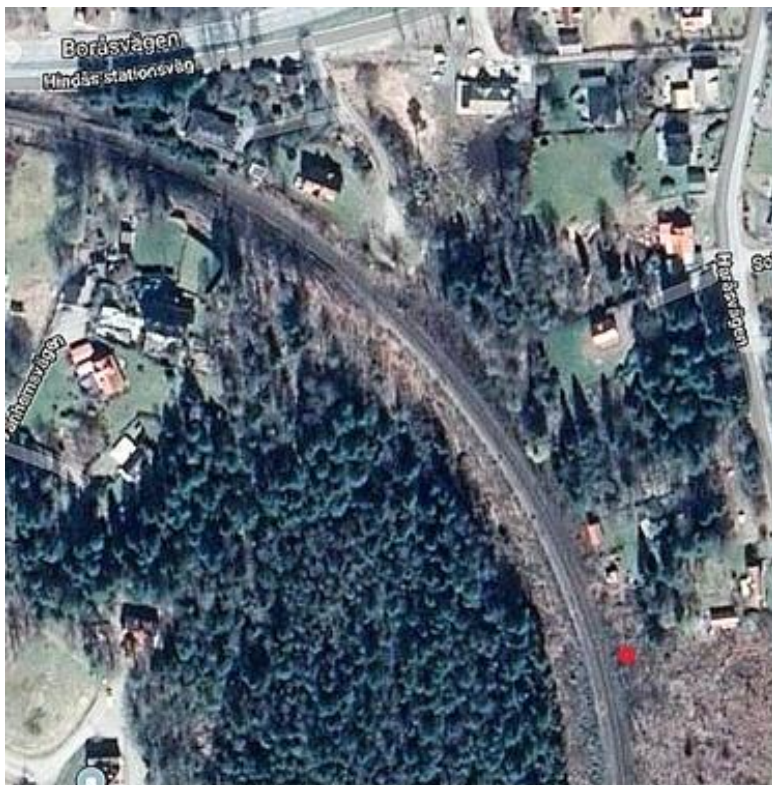
Sträckan har UIC60 räl monterad på betongslipers och rälbefästningen är Pandrol. Sth i kurvan är **65/70 km/h**.

Foto 1: Enkelspår i kurva efter Hindås station i sydlig riktning mot Borås. Mätpunkten är markerad med röd cirkel.

Mätningarna i kurvan utfördes på 7.5 m från spårets mittpunkt och mikrofonen var monterad på 1,2 m rök och försedd med vindskydd. På grund av banvallens höjd över omgivande mark samt sly och angränsande staket så gick det inte att upprätta en mätplats i kurvans centrala delar. En mät punkt kunde dock etableras före kurvans utgång mot Borås.

Platsen låg invid ett kalhygge där banvallshöjden var acceptabelt hög, ca 1,5 m och inga andra hinder förekom.

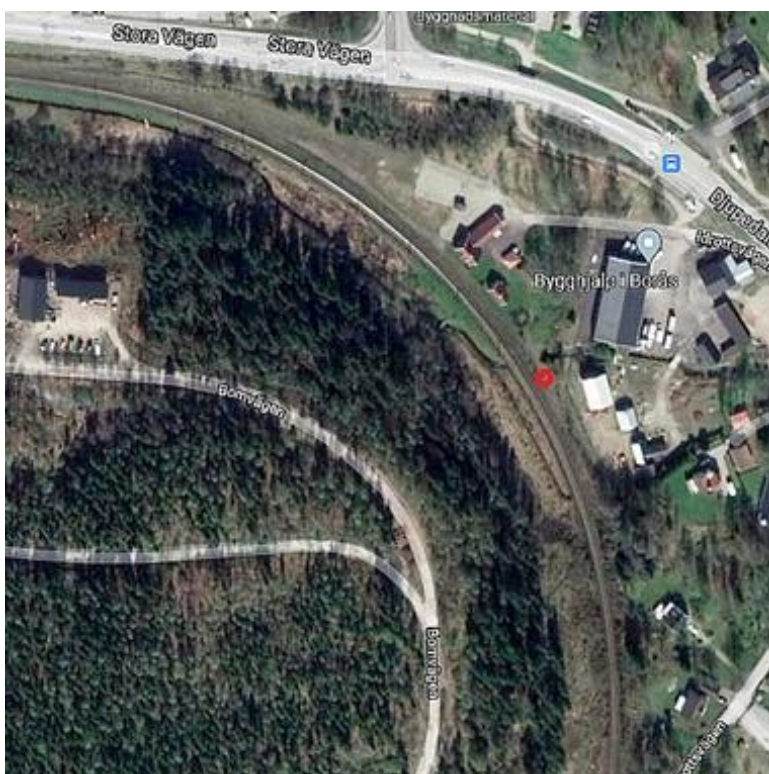
Sträckan har UIC60 räil monterad på betongslipers och räilbefästningen är Pandrol. Sth i kurvan är **70/80** km/h.

Foto 2: Enkelspår i kurva vid Gånghester Hindås station i västlig riktning mot Borås. Mätpunkten är markerad med röd cirkel.

Mätningarna utfördes i en kurva belägen vid Gånghesters station i riktning mot Borås. Avståndet till spårets mittpunkt var 7,5 m och mikrofonen var monterad på 1,2 m rök och försedd med vindskydd. Mät punkten var belägen i kurvans centrala del strax bortom den nedlagda järnvägsstationen. Inga hinder i form av staket eller sly förekom och banvallshöjden var ca 0,5 m.

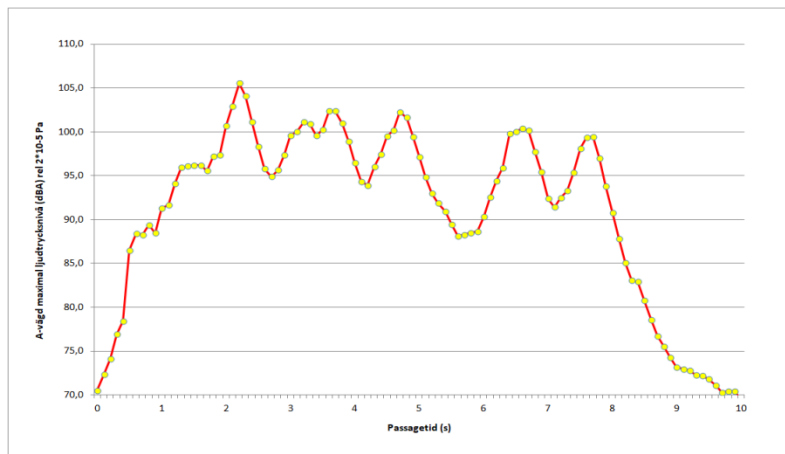
Ljudnivåvariationer under en persontågspassage med skrik ljud i en kurva vid Hindås visas i diagram 1.

Diagram 1: Tidserie med A-vägda maximalnivåer i kurva vid Hindås under en persontågspassage, fil 4

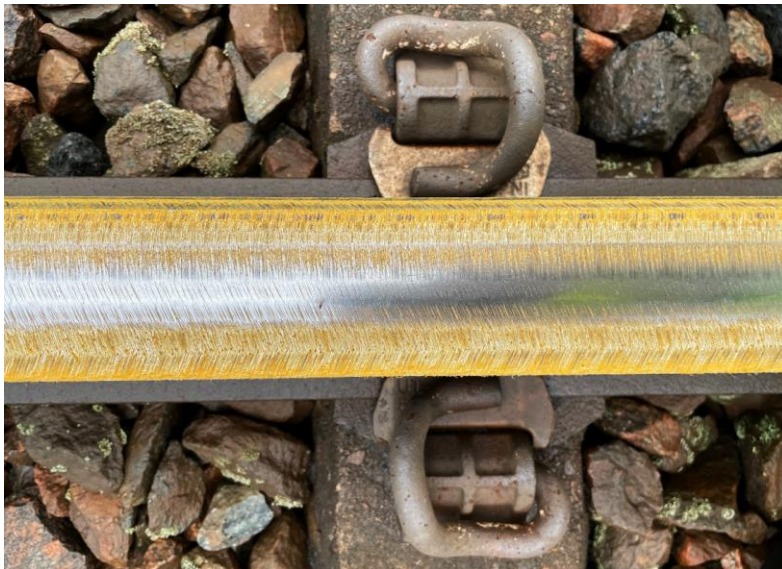
Vid ankomsten till Hindås vid första mättillfället konstaterades att spårslipning nyligen utförts, se foto 3 nedan. Rälen uppvisade tydliga diagonala räfflor efter slipstenarnas bearbetning.

Foto 3: Nyslipad ytterräl i kurvan vid mätplats Hindås

En oväntad effekt var att ett stort antal av tågpassagerna endast uppvisade svaga tendenser till skrik ljud. Vid nästa mätillfälle 5 veckor senare hade rälen blivit mer polerad av tågtrafiken så starka skrik ljud förekom under hälften av passagerna.

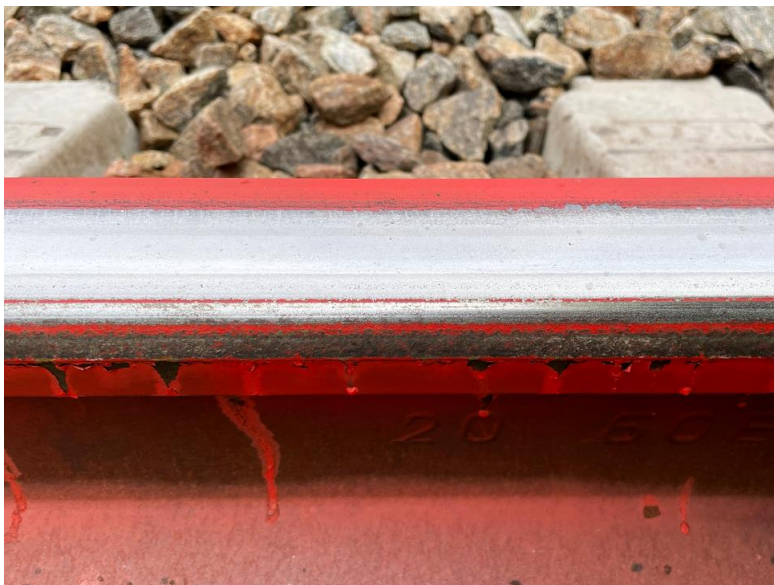
Foto 4: Oslipad ytterräl i kurvan vid mätplats Gånghester

I fotot 4 ovan ser man rälhuvudets blanka kontaktyta polerat av tåg hjulens passager. Man kan också se de smala ytorna på rälen innerkant efter hjulflänsarnas penetrering genom kurvan.

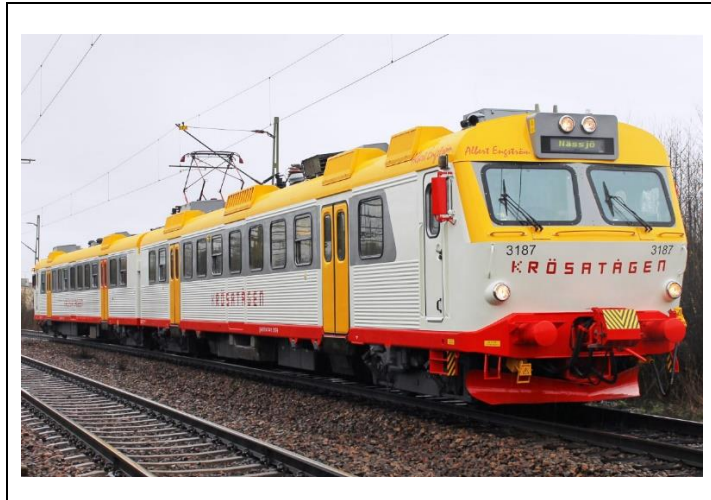
5.3.1 X11 elmotorvagn

Typ: Elmotorvagn, 2 vagnar,
framförs även multipel

2 vagnar Bo`Bo`+ 2`2`

Längd: 2 vagnar 49,9 m

Tjänstevikt: 103 ton

Effekt: 1280 kW

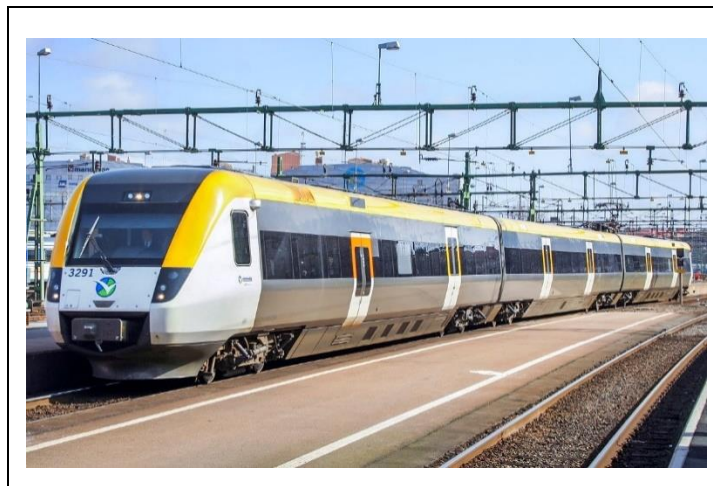
5.3.2 X50 - X54 elmotorvagn

Typ: Elmotorvagn, 2 eller 3
vagnar, även multipel

Axelföljd: 2 vagnar Bo`Bo`+ Bo2`

Längd: 2 vagnar 53,9 m

Tjänstevikt: 2 vagnar 142 ton

Effekt: 2 vagnar 1590 kW

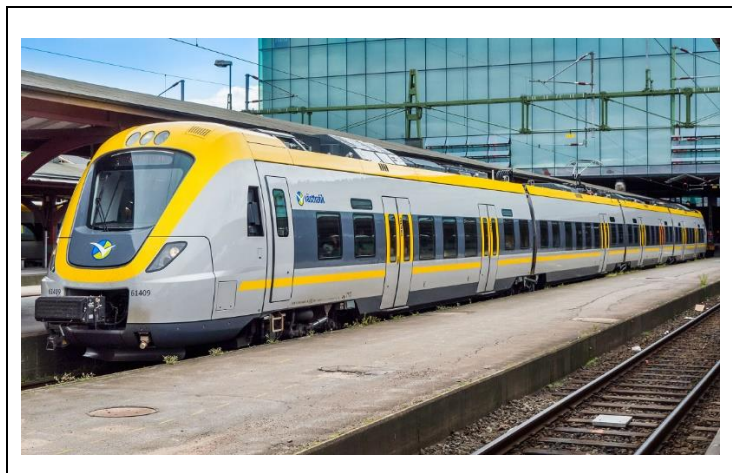
5.3.3 X61 elmotorvagn

Typ: Elmotorvagn, 4-delad

X61 Bo` (Bo`)(2`)(Bo`) Bo`

Längd: X61 74,3 m

Tjänstevikt: X61 155 ton

Effekt: 61 2000 kW

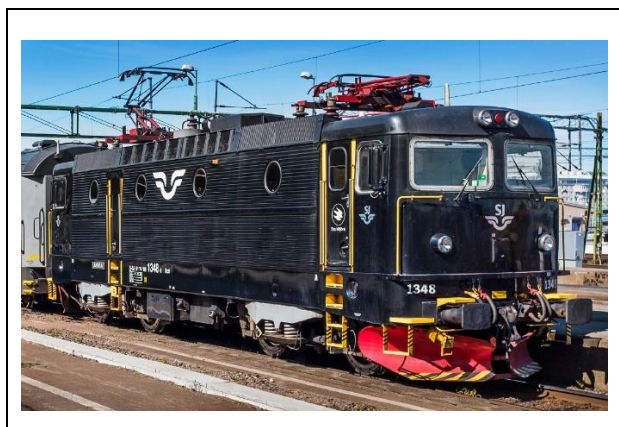
5.4.1 Persontågslök Rc2-Rc3, Rc6

Typ: Elektriskt lok Rc6

Axelföljd: Bo`Bo`

Längd 15,5 m

Tjänstevikt: 78 ton

Effekt: 3600 kW

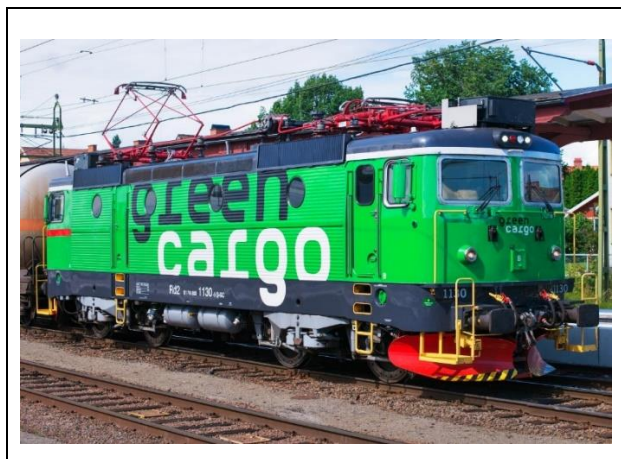
5.4.2 Godstågslök Rc1, Rc4, Rd2, Rm

Typ: Elektriskt lok Rd2

Axelföljd: Bo`Bo`

Längd 15,5 m

Tjänstevikt: 78 ton

Effekt: 3600 kW
