Crossos EU / Nord 2000

Mätserie 2D – Tillägg ståltåg med olika bromssystem

Pilotstudie av bulleremission från godstågspassager vid Storvik

2022-10-25

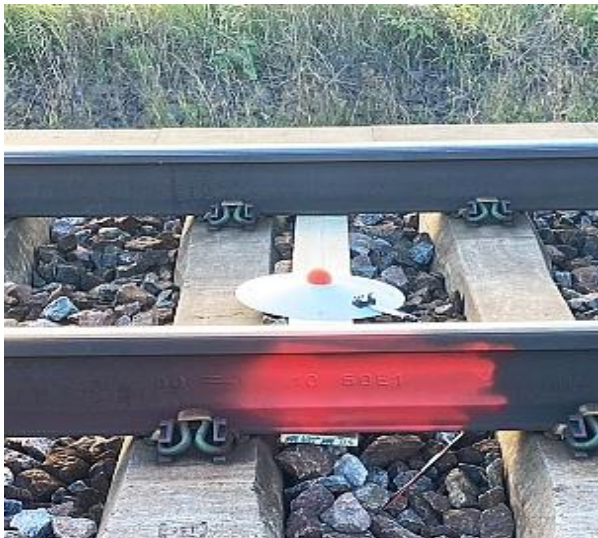
Foto 1: Mikrofonplatta placerad på ballasten mellan rälen

En massiv platta av plast med en mikronkapsel i centrum monterades mellan rälen. Mikrofonplattans utformning monterad dikt an mot ballasten ger en korrelerad markreflex. Mikrofonens placering med ett kort avstånd till enskilda hjuls kontaktpunkt mot rälen (ca 0,7 m) ger en förbättrad möjlighet till att bestämma ljudnivåskillnader mellan förekommande stålvagnar med olika hjulslitage jmf. med ordinarie mikrofoner på 7,5 avstånd från spårmit. Signal/brus problemet accentuerades tydligare för mikrofonerna på längre avstånd om vagnar med andra bromssystem som ger mindre hjulslitage än den vanligaste typen med gjutjärnsblock bara förekommer enskilt i tågsetet.

Mätningarna utfördes på 7.5 m från spårets mittpunkt och mikrofoner var monterad på 1,2 m och 4 m rök och var försedda med vindskydd. Ljudmätningar utfördes även med en mikrofonplatta placerad på ballasten mellan rälen. Bakgrundsivån har typiskt legat >20 dBA under ljudnivåerna från tågpassagera. I avsnitt 5.3 redovisas tekniska data på de loktyper som passerat mätplatserna. Markprofilen mellan spår och mätpunkter samt orientering vid respektive bandel har dokumenterats, dessa uppgifter redovisas i avsnitt 5.2, tabell 5.

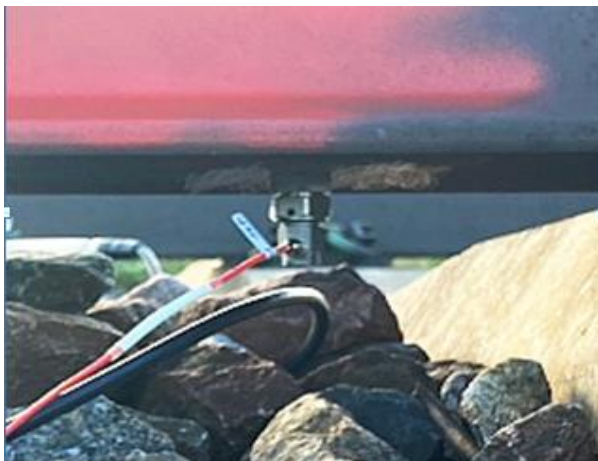
Foto 2: Accelerometer och mekaniskt filter monterad med neodymmagnet under rälfot

Vibrationsnivåerna från varje hjulpassage i godstågen uppmättes med hjälp av en accelerometer som monterats under rälfoten. Spårens status på mätplatsen dokumenterades av Infra Nord med hjälp av CAT-mätningar. Övriga data/mätningar, såsom ojämnheter (räfflor och vågor) på hjul samt räldämpning, har inte utförts i denna pilotstudie.

Ytterligare hjälpmedel för att fastställa orsaken till variationer i ljudnivåer under tågpassagerna är att mäta rärels vibrationsnivå under varje enskild hjulpassage. Den uppmätta vibrationsnivån är summan av hjulets och rärels ojämnheter. Genom att på platsen mäta rärels ojämnhet med CAT verktyget så kan man separera hjul och rärelslitage. Man kan då få en uppfattning om hjulens kondition på enskilda vagnar i godstågen.

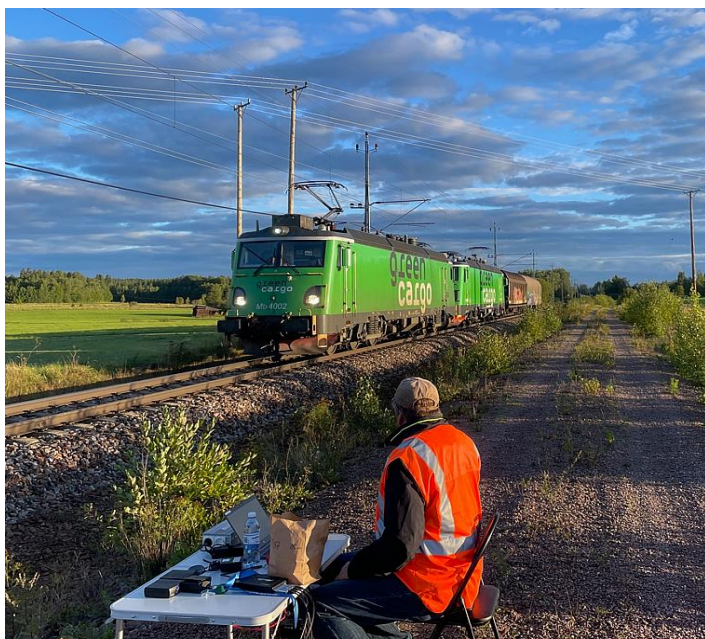
Foto 3: Ett godståg passerar mätplatsen mot Storvik

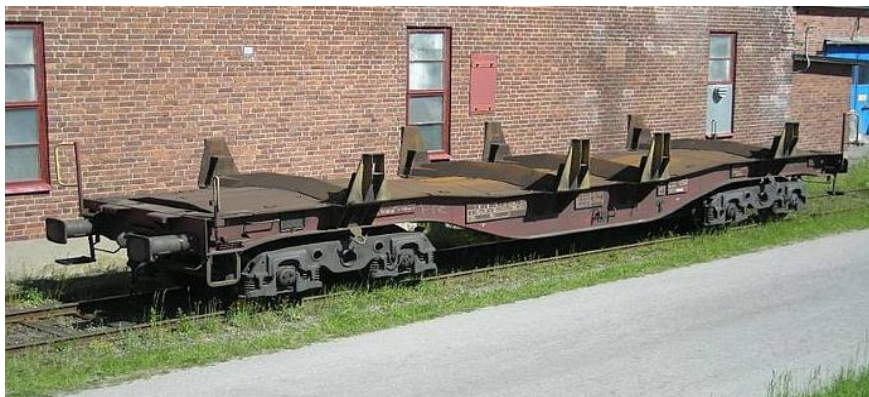
3.2.1 Godsvagn littera Sgmmnps 013

Foto 4: Den vanligaste typen godsvagn för transport av slabs har littera Sgmmnps 013 och är normalt försedd med bromsblock av gjutjärn

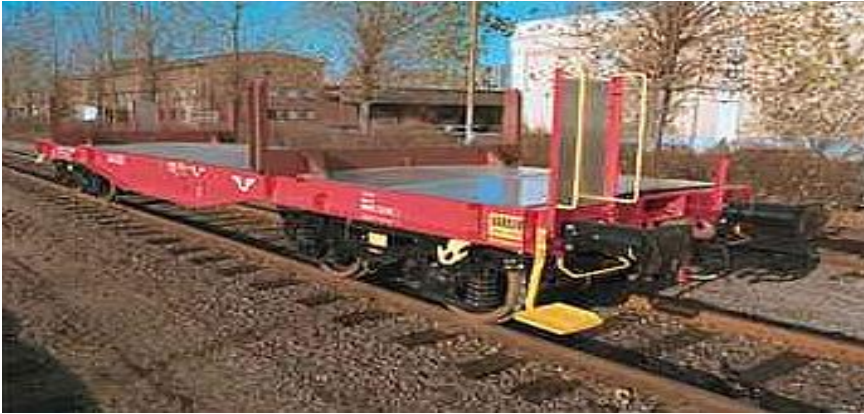
3.2.2 Godsvagn littera Sgmmnps 960

Foto 5: Denna godsvagn för transport av slabs har littera Sgmmnps 960 och är normalt försedd med bromsblock av kompositmaterial

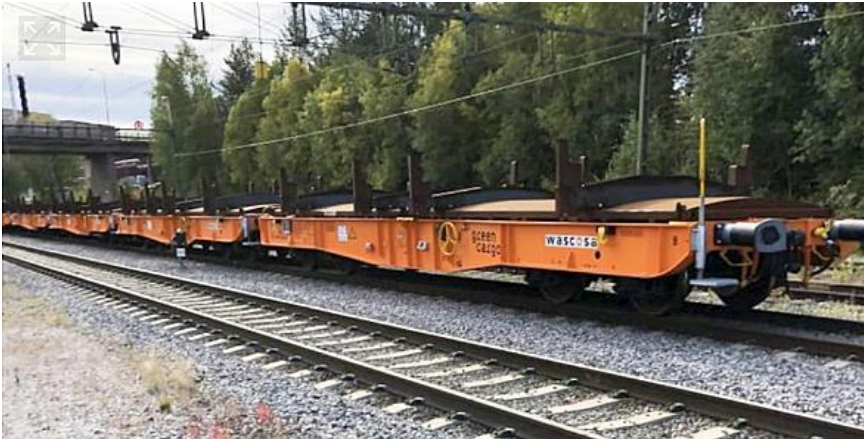
3.3.3 Godsvagn littera Sgmmns Wascosa

Foto 6: Denna moderna typ av godsvagn för transport av slabs har littera Sgmmns och är försedd med skivbromsar

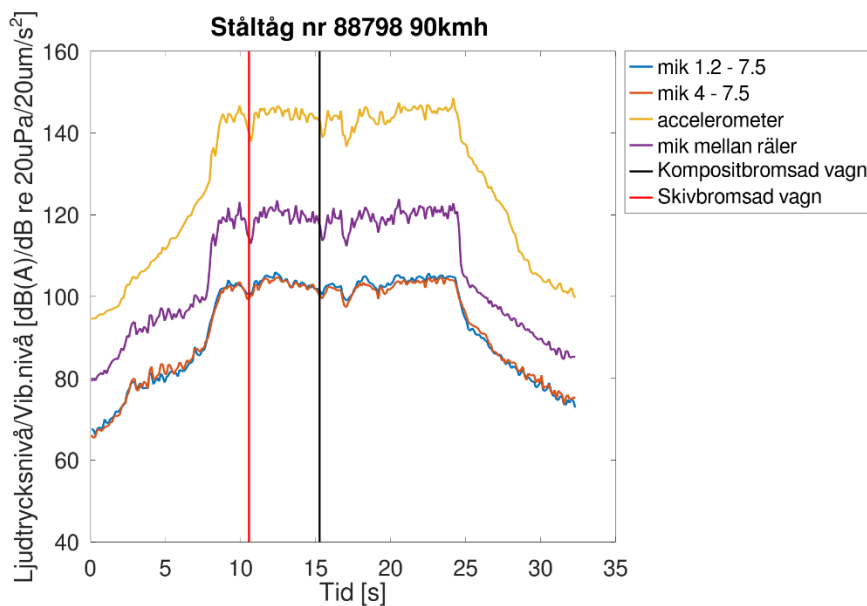
Figur 2. Tidshistorik över A-vägd ljudnivå för tre mikrofonpositioner samt för rälvibrationsnivå utan vägning för passage av ståltåg med tågnummer 88798.

Figur 2 visar tidshistorik för de olika mikrofonpositionerna samt för rälvibrationsnivå. Markerat med vertikala streck är ungefärlig tidpunkt för passage av kompositblockbromsad respektive skivbromsad vagn. Tidshistoriken uppvisar lokala minima när respektive vagn befinner sig tvärs för mikrofonpositionerna, men lokala minima av motsvarande magnitud förekommer också när andra vagnar passerar tvärs mikrofonpositionerna. Figur 3 - Figur 5 visar motsvarande tidshistorik för övriga ståltågspassager, vilka samtliga uppvisar motsvarande lokala minima när kompositblockbromsade eller skivbromsade vagnar passerar tvär för mikrofonpositionerna. Magnituden hos respektive lokalt minimum förefaller dock vara begränsad för en enstaka vagn av kompositblockbromstyp eller skivbromstyp vilket också bekräftas av ljudenerginivå för hel passage i Figur 1.

Det är svårt att dra några tydliga slutsatser angående effekten på utstrålad ljudeffekt av att använda kompositblockbromsar eller skivbromsar utifrån de mätningar som redovisats här. Det skulle krävas flera vagnar sammankopplade i en delenheter av tågsättet för att kunna göra en pålitlig analys. Tidshistorik från de olika passagerna indikerar dock att det skulle vara möjligt att minska utstrålad ljudeffekt om större delen av varje tågsätt bestod av vagnar av kompositblockbromstyp eller skivbromstyp.

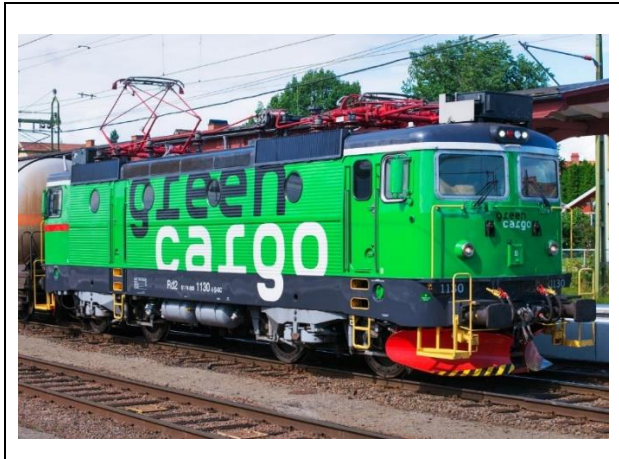
5.5.1 Ellok Rd2, Rm, Rc1, Rc4

Typ: Elektriskt lok Rd2

Axelföljd: Bo`Bo`

Längd 15,5 m

Tjänstevikt: 78 ton

Effekt: 3600 kW

Sth: 135 km/h

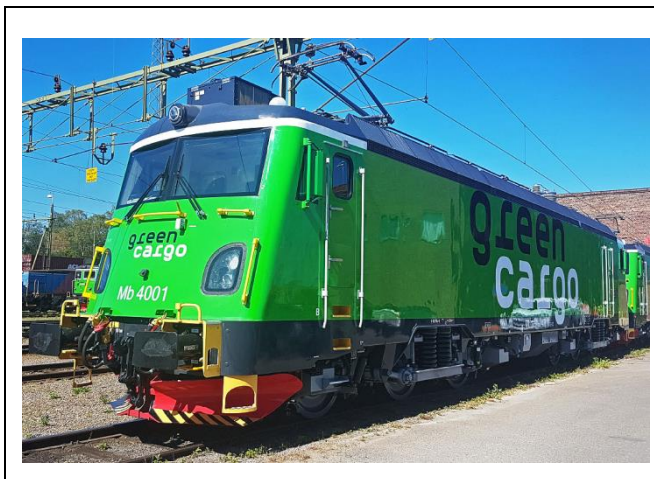
5.5.2 Ellok Mb Transmontana

Typ: Elektriskt lok Mb

Axelföljd: Co`Co`

Längd 20,7 m

Tjänstevikt: 123 ton

Effekt: 6000 kW

Sth: 160 km/h

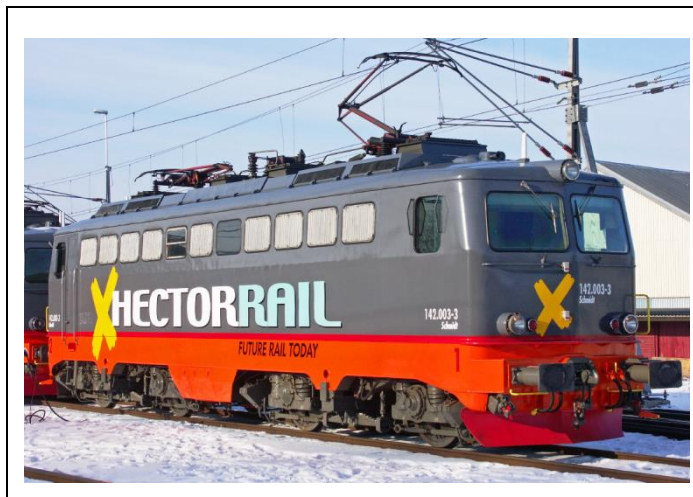
5.5.3 Ellok 142

Typ: Elektriskt lok 142

Axelföljd: Bo`Bo`

Längd 16,2 m

Tjänstevikt: 83,5 ton

Effekt: 4000 kW

Sth: 150 km/h

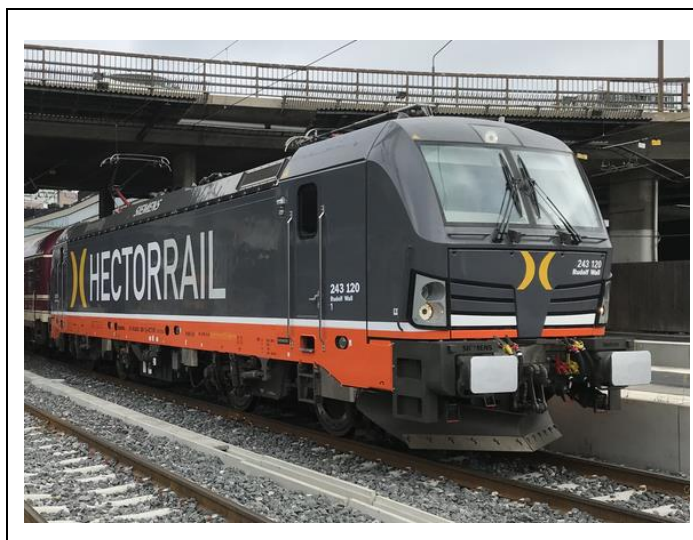
5.5.4 Ellok 243 Vectron

Typ: Elektriskt lok 243

Axelföljd: Bo`Bo`

Längd 19,0 m

Tjänstevikt: 87 ton

Effekt: 6400 kW

Sth: 200 km/h
